XRI1003 - CT断層画像と立体画像による LEDパッケージの故障部位の特定

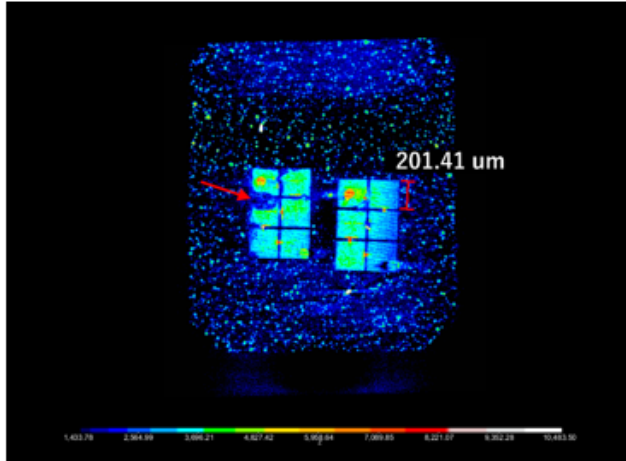
図2 LEDパッケージの断層画像

マイクロX線CT、分解能 $1.3 \mu\text{m}/\text{voxel}$ で、故障したLEDパッケージ（図1）を約6時間で撮影しました。図2には再構成結果の断層画像を表示しました。このような2次元表示では、試料を実際に切断したかのような任意の位置での断層画像を確認できます。約 $200 \mu\text{m}$ のLEDチップの一部に欠損が確認されました（図中矢印部分）。図3では同じ再構成画像を3次元表示しました。このような立体画像にすることで、断層画像表示ではわからない、LEDチップとボンディングワイヤの位置関係やボンディングワイヤの断線箇所がわかります。この例では、ボンディングワイヤの断線か所が確認されました。このように、マイクロX線CTでは微小な物体の内部構造を拡大して観察することができます。観察対象の位置、形状の確認や、距離の計測も可能です。
