B-XRD2033 - 反射X線トポグラフィによるシリコンカーバイド単結晶基板の転位観察

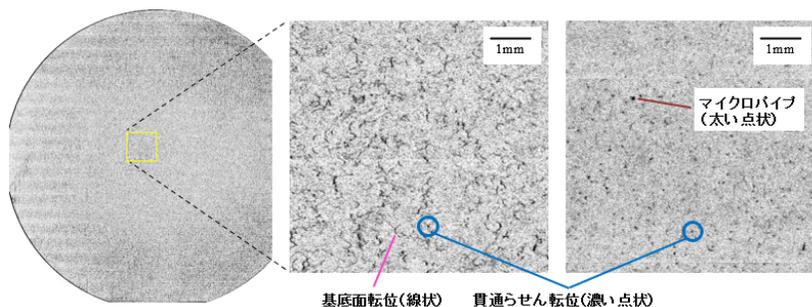
図1 SiC $1^{-1}28$ 反射トポグラフ
（白色の横縞模様は測定に由来）

図2 ウェーハ中央部の拡大図 SiC 反射（左）とSiC 反射（右）

結晶欠陥対策としてよく用いられている4度のオフ角がある4インチ4H-SiC単結晶基板について、SmartLabによる反射X線トポグラフィ測定を行い、種々の転位と積層欠陥の観察を行いました。図1にSiC $1^{-1}28$ 反射（入射角度 $\omega = 8.9^\circ$ 、回折角度 $2\theta = 104.7^\circ$ 、波長 1.54186 \AA (Cu K α)）のトポグラフを示します。SiCウェーハ中の欠陥（主に転位）のある部位の強度が高くなり、色が濃く表示されることから、その分布状態を確認することができます。図2（左）にはこのウェーハ中央部の拡大図を示しました。貫通らせん転位（TSD）や基底面転位（BPD）などの転位が観測されています。図2（右）は同じ範囲をSiC 0008反射（ $\omega = 33.7^\circ$ 、 $2\theta = 75.6^\circ$ ）を利用して測定した結果です。この反射指数による観測では基底面転位の情報は観測されなくなるため、表面に貫通しているらせん転位のみが明瞭に観測されています。図3（左）はSiC $1^{-1}019$ 反射（ $\omega = 22.0^\circ$ 、 $2\theta = 96.8^\circ$ ）を利用して測定した積層欠陥の様子です。図3（右）には $1^{-1}28$ 反射による測定データの同じ領域を示しています。 $1^{-1}019$ 反射で観測される積層欠陥は $1^{-1}28$ 反射では観測されておらず、目的とする欠陥種の観測には適切な反射指数の選択が必要であることがわかります。

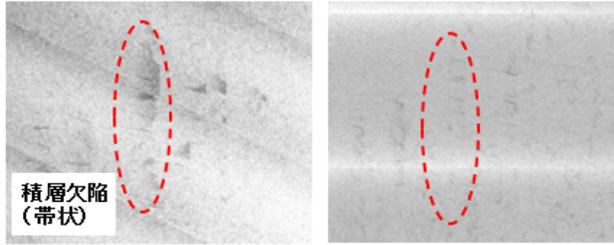
図3 SiC 1⁻019反射トポグラフ（左）による積層欠陥の観察 および SiC 1⁻1⁻28反射トポグラフ（右）との比較（斜めおよび横縞模様は測定に由来）
