## B-XRI1014 - マイクロ X 線 CT による錠剤内部のクラックの観察と解析

### はじめに

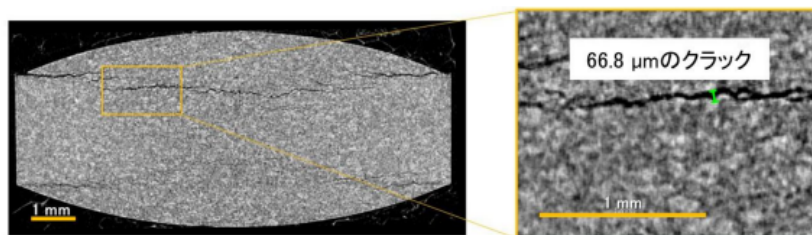
図1 錠剤CのCT断層画像

アセトアミノフェンとセルロースの錠剤を、A 直接打錠、B ローラーコンパクターによる乾式造粒、C 湿式造粒で作製しました。図1には5.1  $\mu\text{m}/\text{voxel}$  のボクセル分解能でCT撮影した錠剤Cの断層画像を示します。錠剤Cの内部には幅100ミクロン未満のクラックが存在し、このクラックは錠剤の角から内部へ、水平に分布していました。図2には錠剤3種の外観、内部の空隙とクラックの立体的画像、および空隙率を示します。錠剤Aには小さな空隙が多く、明確なクラックは確認されません。一方で、錠剤BとCではキャッピングが始まっており、CのクラックはBのクラックよりも連続した状態で試料内部に発生していました。このようにクラックの状態と空隙率を錠剤化条件ごとに評価することで、製剤化条件の最適化が可能です。

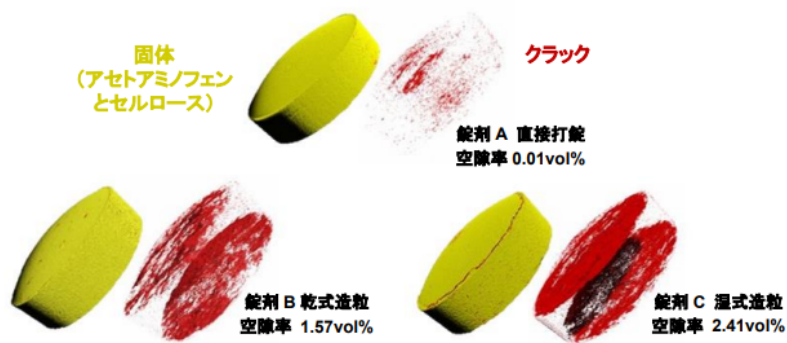
図2 3種類の錠剤のCT立体画像
